기준점 조서(검사점)

종류	검사점	측량명	검정장측량
경로	덕지리 524 주변 교량 좌측 안쪽 모서리	작업자	국토지리정보원
36701CK01		지상기준점성과	
관측일	2021년 9월 14일	원점	중부
도엽명	평택064	X(North)	470222.117m
도(특시)	충청남도	Y(East)	207382.221m
군(시)	아산시	정표고	29.244m
면(동)	음봉면	타원체고	53.286m
<항공사진 원경>		<항공사진 근경>

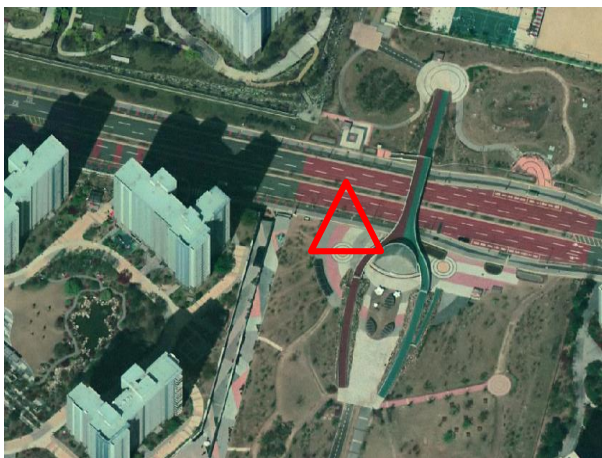
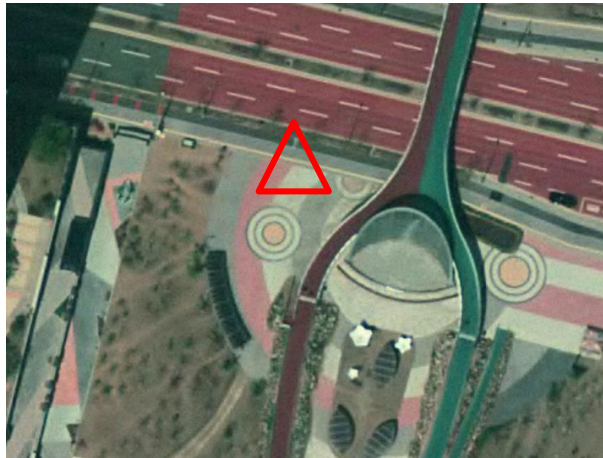
종류	검사점		측량명	검정장측량
경로	1877, 붉은색보도블럭과 하얀색보도블럭이 만나는 지점		작업자	국토지리정보원
36701CK11			지상기준점성과	
관측일	2020년 8월 10일		원점	중부
도엽명	평택075		X(North)	468668.501m
도(특시)	충청남도		Y(East)	209232.737m
군(시)	천안시		정표고	48.195m
면(동)	불당동		타원체고	72.328m
<항공사진 원경>			<항공사진 근경>

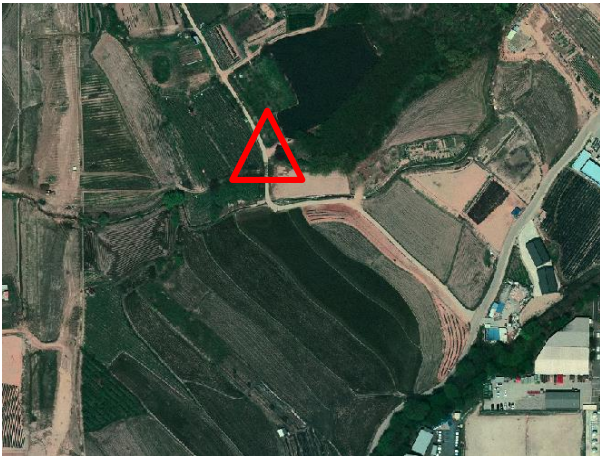
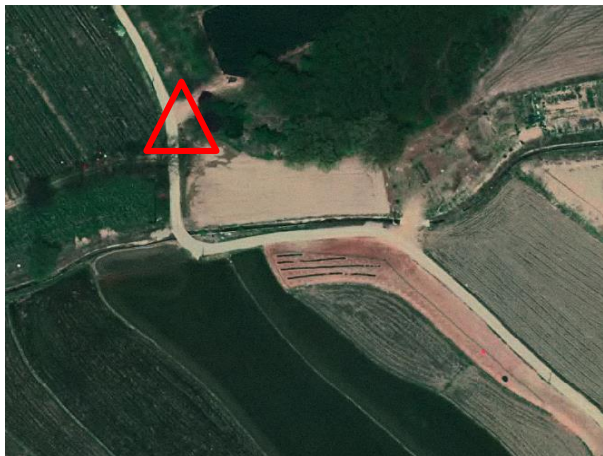
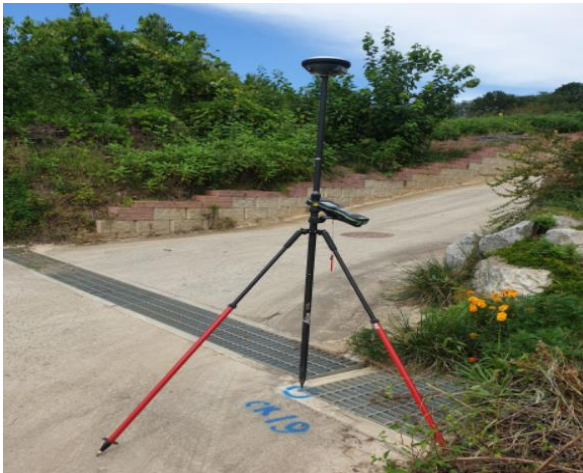
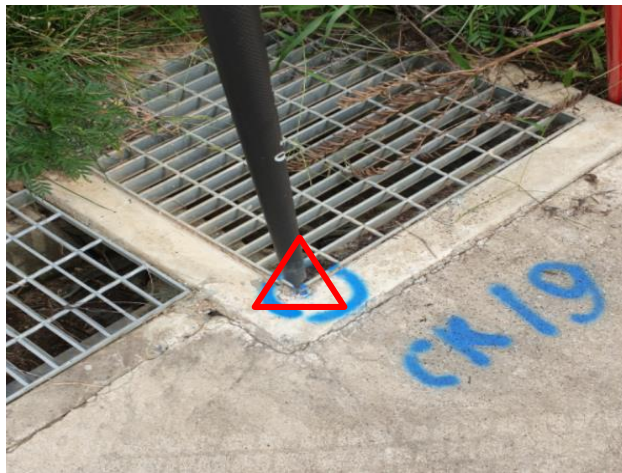
종류	검사점	측량명	검정장측량
경로	호산리 556, 집수정 좌하단 모서리	작업자	국토지리정보원
36701CK19		지상기준점성과	
관측일	2021년 9월 14일	원점	중부
도엽명	평택074	X(North)	467334.238m
도(특시)	충청남도	Y(East)	207869.658m
군(시)	아산시	정표고	25.512m
면(동)	탕정면	타원체고	49.619m
<항공사진 원경>		<항공사진 근경>

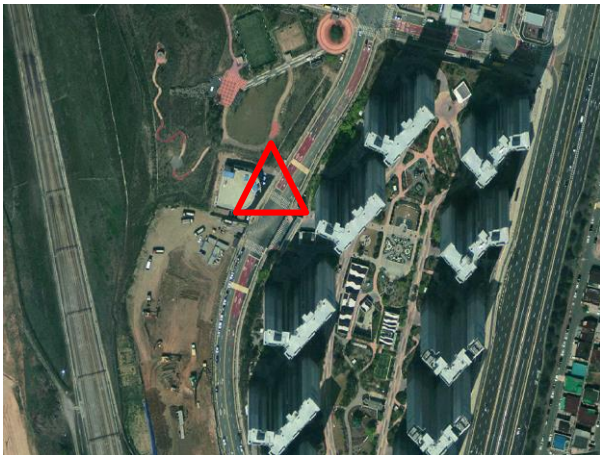
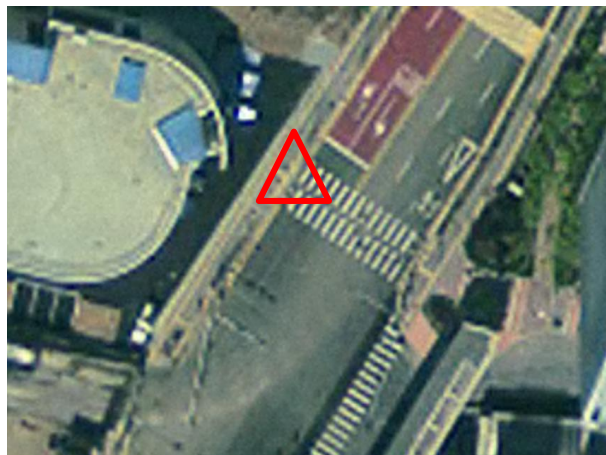
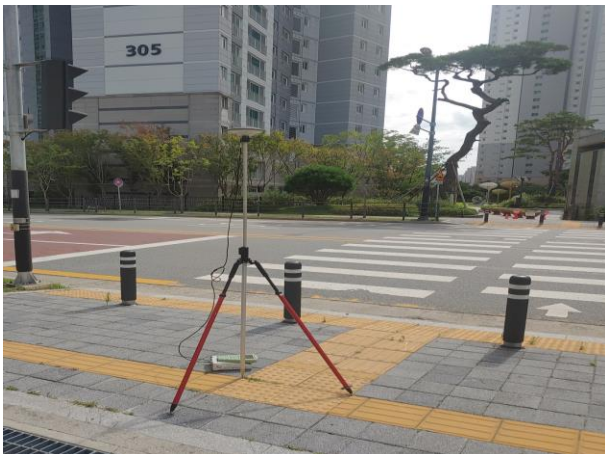
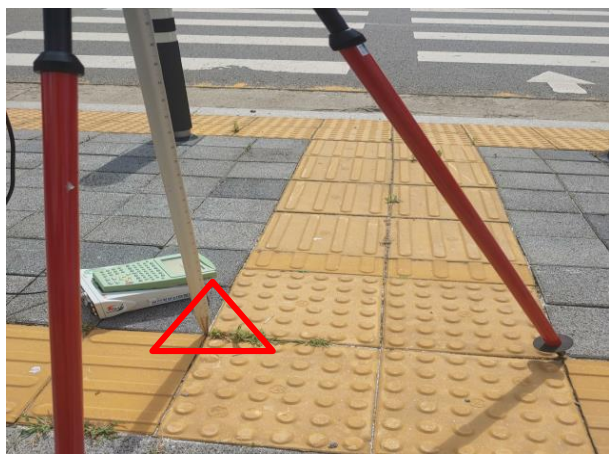
종류	검사점		측량명	검정장측량
경로	1937, 횡단보도 앞 점자블럭 안쪽 모서리		작업자	국토지리정보원
36701CK20			지상기준점성과	
관측일	2020년 8월 10일	원점	중부	
도엽명	평택075	X(North)	467275.053m	
도(특시)	충청남도	Y(East)	209257.351m	
군(시)	천안시	정표고	41.452m	
면(동)	불당동	타원체고	65.632m	
<항공사진 원경>		<항공사진 근경>

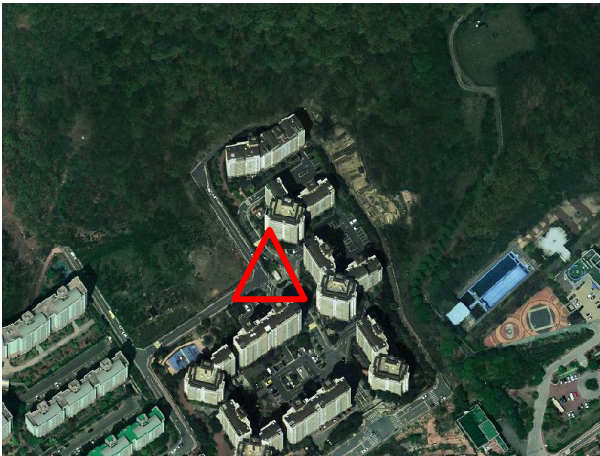
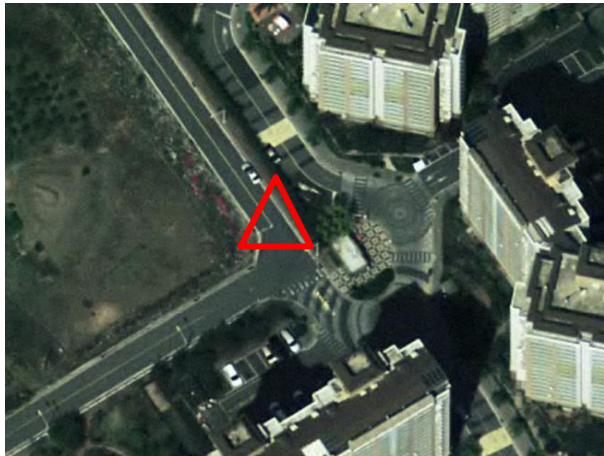
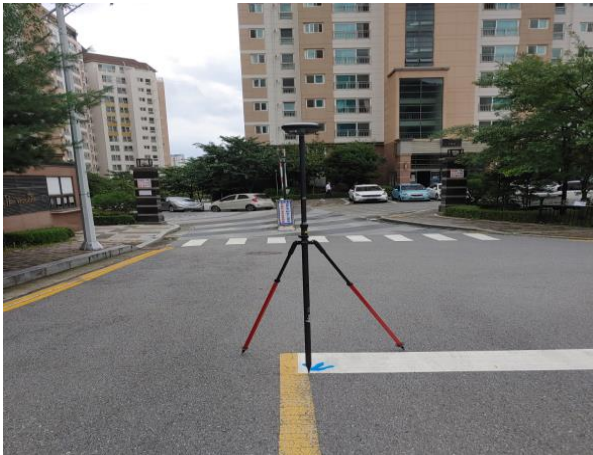
종류	검사점	측량명	검정장측량
경로	602, 중앙차선과 정지선 만나는 지점	작업자	국토지리정보원
36701CK27		지상기준점성과	
관측일	2020년 8월 10일	원점	중부
도엽명	평택086	X(North)	466061.810m
도(특시)	충청남도	Y(East)	212464.504m
군(시)	천안시	정표고	45.527m
면(동)	용곡동	타원체고	69.807m
<항공사진 원경>		<항공사진 근경>

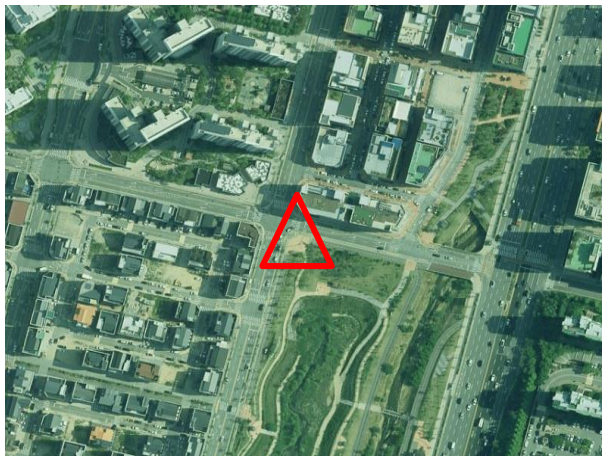
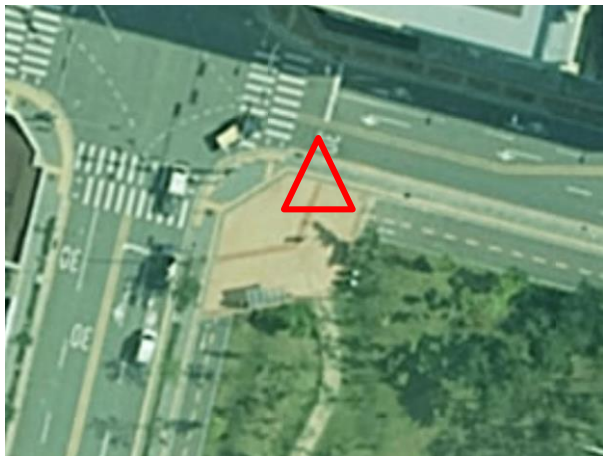
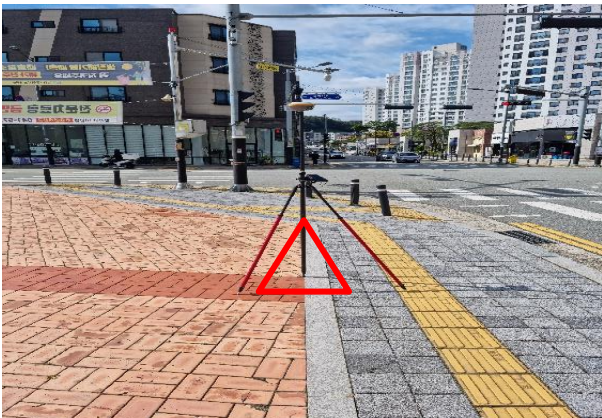
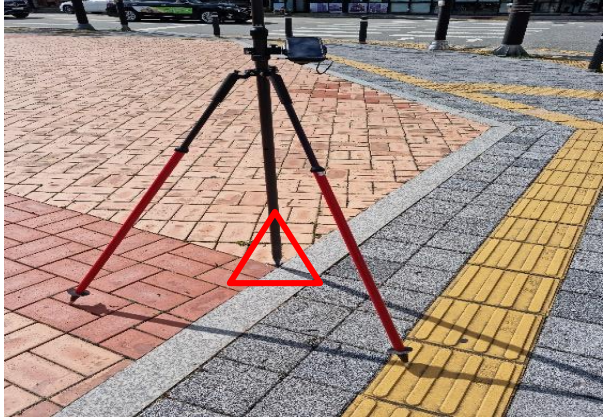
종류	검사점	측량명	검정장측량	
경로	천안시 서북구 불당동 1642		작업자	국토지리정보원
36701CK29		지상기준점성과		
관측일	2022년 10월 4일	원점	중부	
도엽명	평택075	X(North)	467968.948m	
도(특시)	충청남도	Y(East)	209492.637m	
군(시)	천안시	정표고	34.947m	
면(동)	불당동	타원체고	59.096m	
<항공사진 원경>		<항공사진 근경>

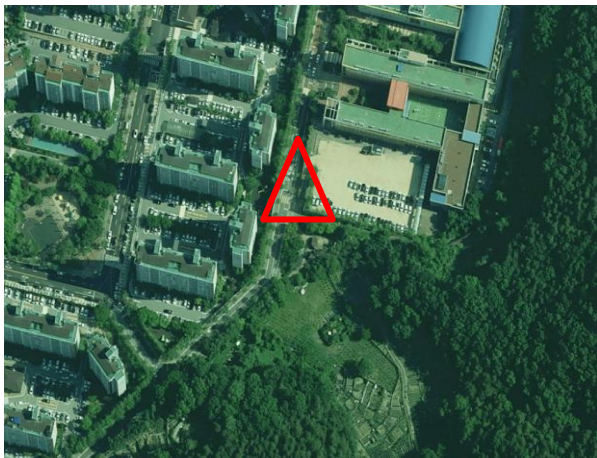
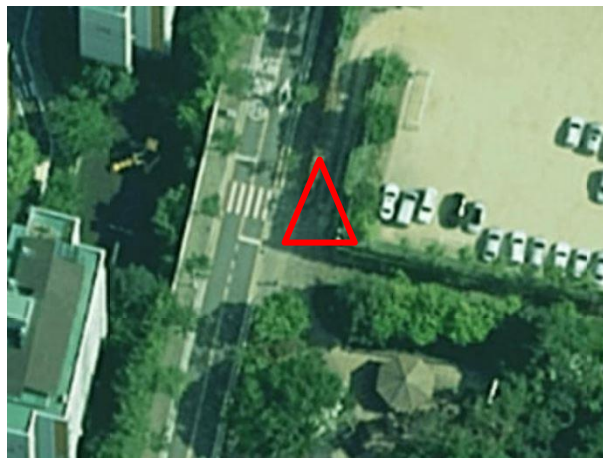
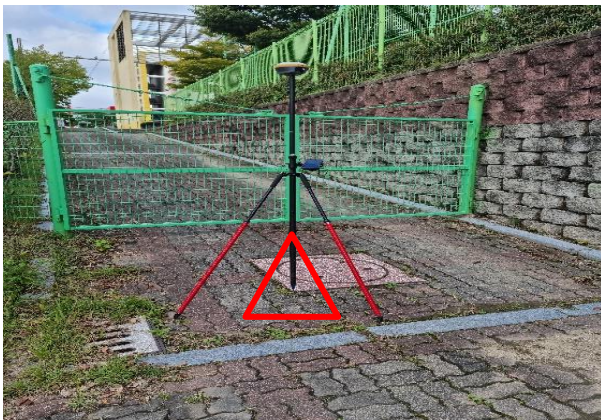
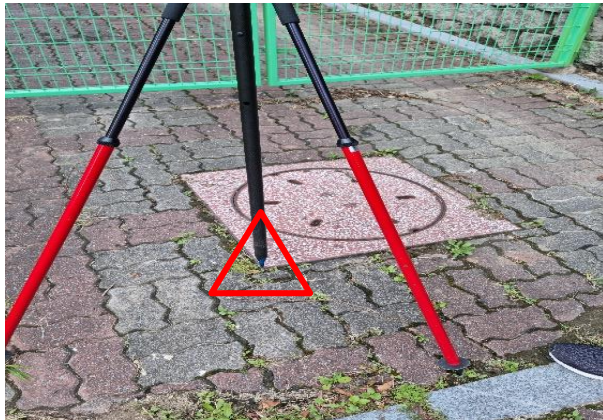
종류	검사점	측량명	검정장측량
경로	천안시 서북구 백석동 903 백석중학교	작업자	국토지리정보원
36701CK33		지상기준점성과	
관측일	2022년 10월 4일	원점	중부
도엽명	평택075	X(North)	468907.000m
도(특시)	충청남도	Y(East)	210799.712m
군(시)	천안시	정표고	71.552m
면(동)	백석동	타원체고	95.736m
<항공사진 원경>		<항공사진 근경>

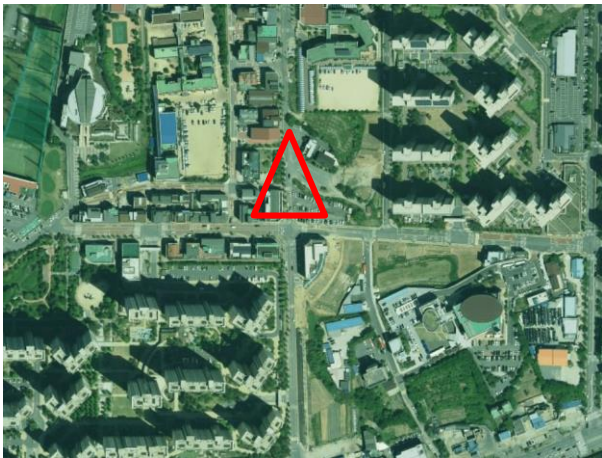
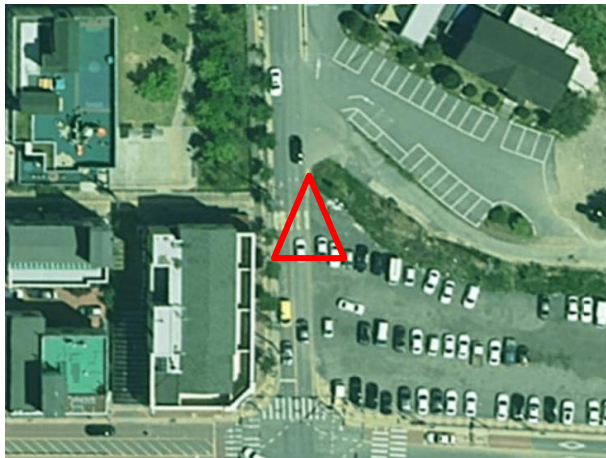
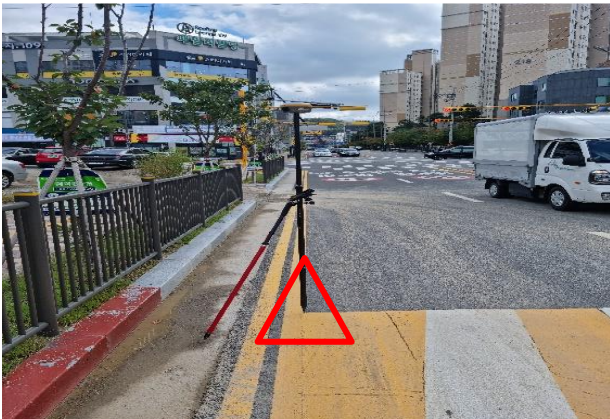
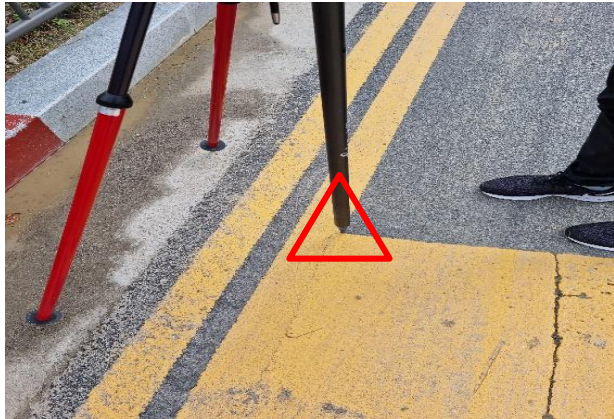
종류	검사점	측량명	검정장측량
경로	천안시 서북구 백석동 1182	작업자	국토지리정보원
36701CK34		지상기준점성과	
관측일	2022년 10월 4일	원점	중부
도엽명	평택065	X(North)	469835.221m
도(특시)	충청남도	Y(East)	211036.453m
군(시)	천안시	정표고	47.899m
면(동)	백석동	타원체고	72.074m
<항공사진 원경>		<항공사진 근경>

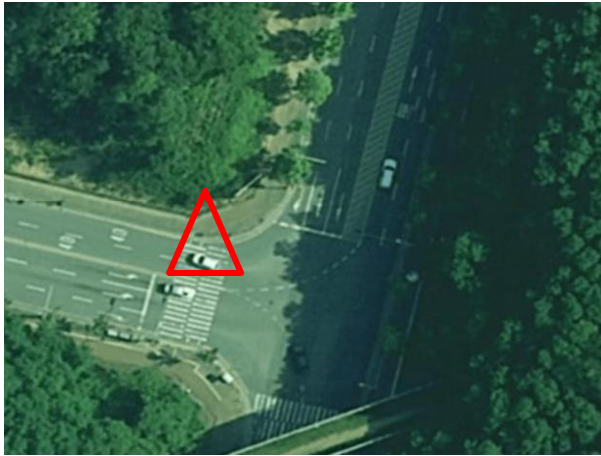
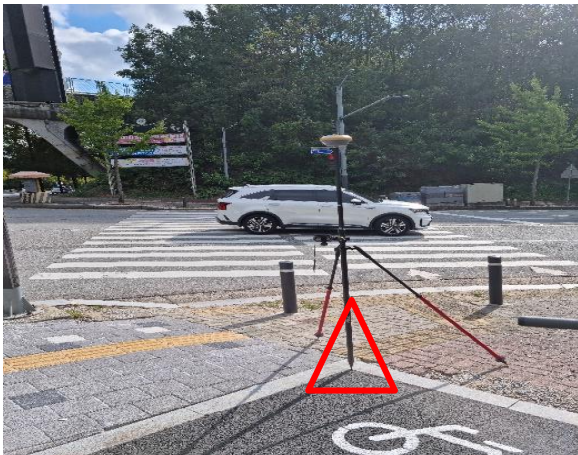
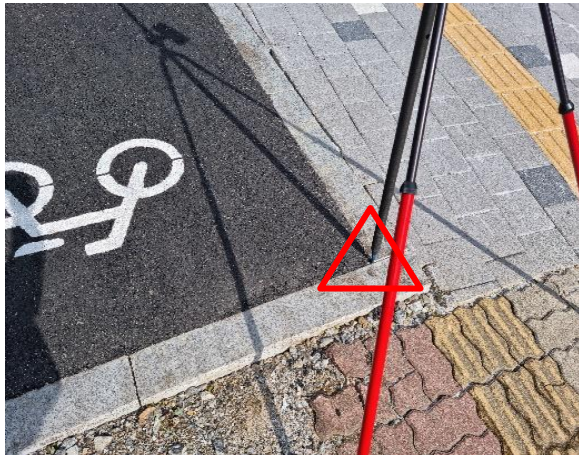
종류	검사점	측량명	검정장측량
경로	천안시 서북구 불당동 246-19	작업자	국토지리정보원
36701CK35		지상기준점성과	
관측일	2022년 10월 4일	원점	중부
도엽명	평택075	X(North)	468094.815m
도(특시)	충청남도	Y(East)	210239.028m
군(시)	천안시	정표고	60.669m
면(동)	불당동	타원체고	84.846m
<항공사진 원경>		<항공사진 근경>
