기준점 조서(GCP)

종류	평면. 표고기준점	측량명	검정장측량
경로	덕지리 65-13, 육미관 주차장내 주차경계선	관리기관	국토지리정보원
36701TL01		지상기준점성과	
관측일	2020년 8월 10일	원점	중부
도엽명	평택064	X(North)	470652.770m
도(특시)	충청남도	Y(East)	207470.046m
군(시)	아산시	정표고	34.173m
면(동)	음봉면	타원체고	58.244m
<항공사진 원경>		<항공사진 근경>

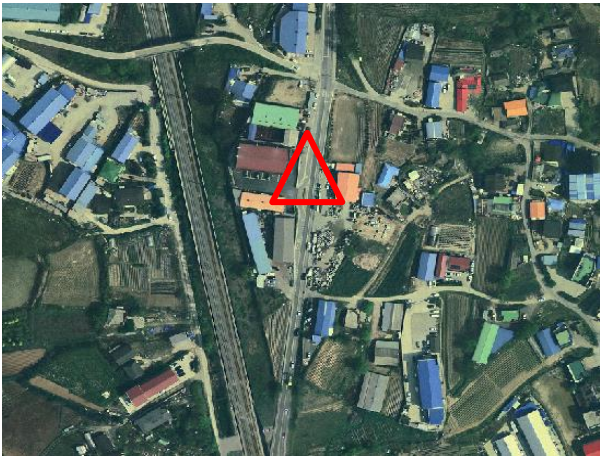
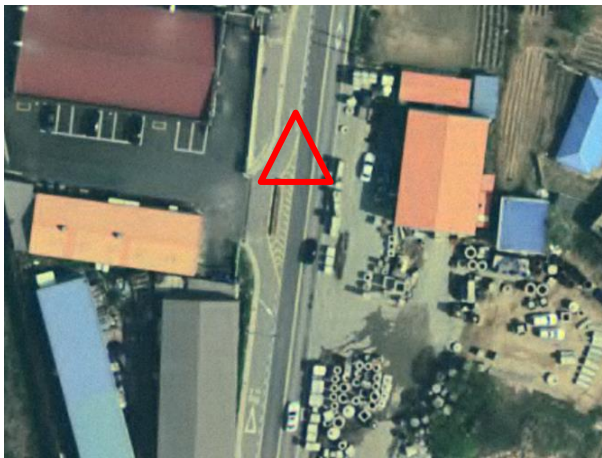
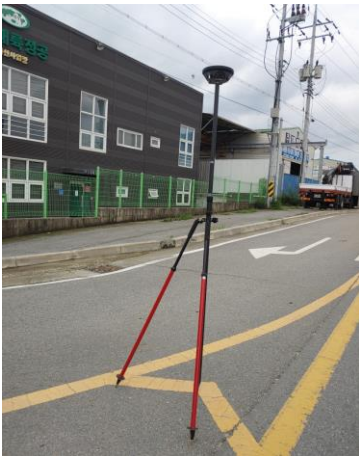
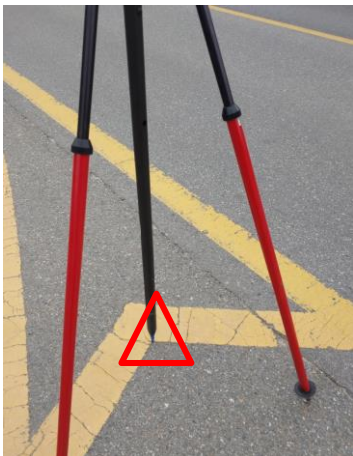
종류	평면. 표고기준점	측량명	검정장측량
경로	산동리 494-2, 대륙정공앞 진입로 안전지대	관리기관	국토지리정보원
36701TL02		지상기준점성과	
관측일	2020년 8월 10일	원점	중부
도엽명	평택064	X(North)	470621.655m
도(특시)	충청남도	Y(East)	208480.732m
군(시)	아산시	정표고	46.904m
면(동)	음봉면	타원체고	70.990m
<항공사진 원경>		<항공사진 근경>

<지상사진 원경>		<GCP Patch>

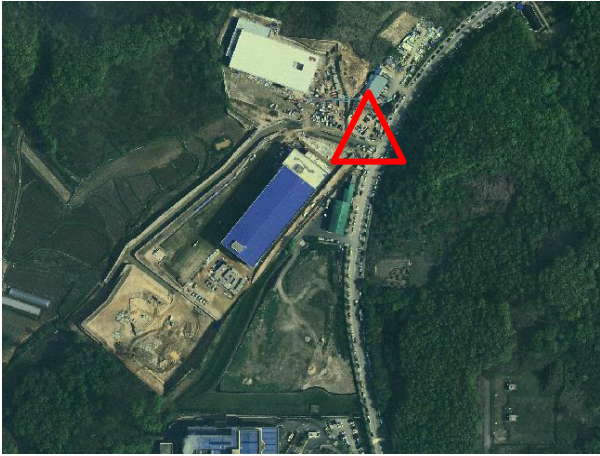
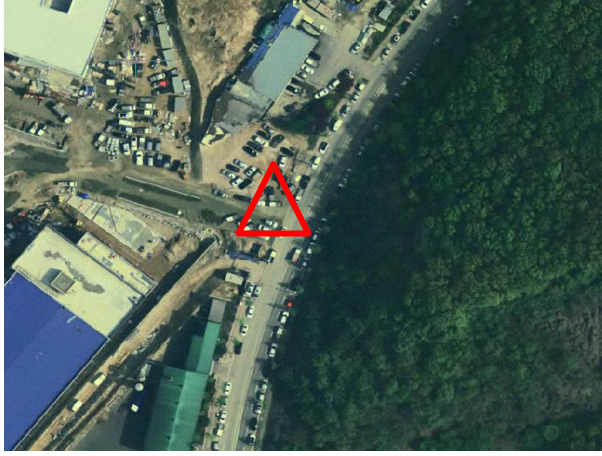
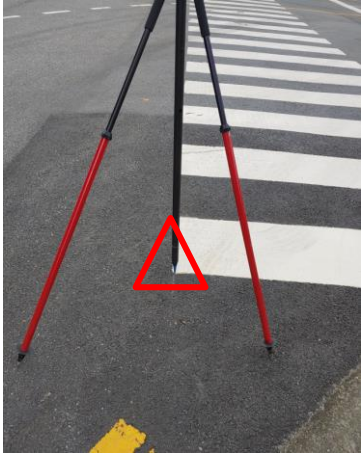
종류	평면. 표고기준점	측량명	검정장측량
경로	387-19, K테크놀로지 진입로 입구 횡단보도	관리기관	국토지리정보원
36701TL03		지상기준점성과	
관측일	2020년 8월 10일	원점	중부
도엽명	평택065	X(North)	470888.499m
도(특시)	충청남도	Y(East)	209436.401m
군(시)	천안시	정표고	74.788m
면(동)	차암동	타원체고	98.899m
<항공사진 원경>		<항공사진 근경>

<지상사진 원경>		<GCP Patch>

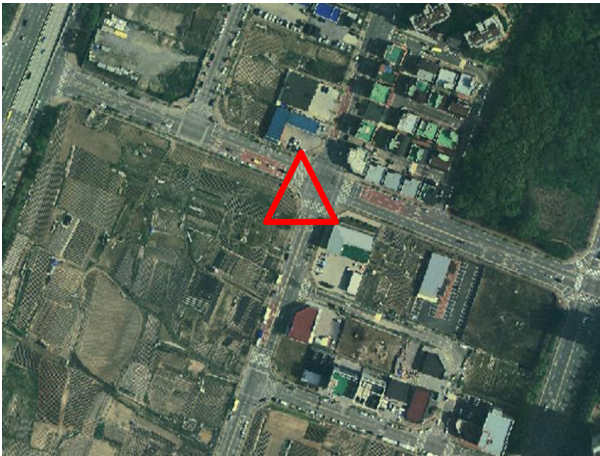
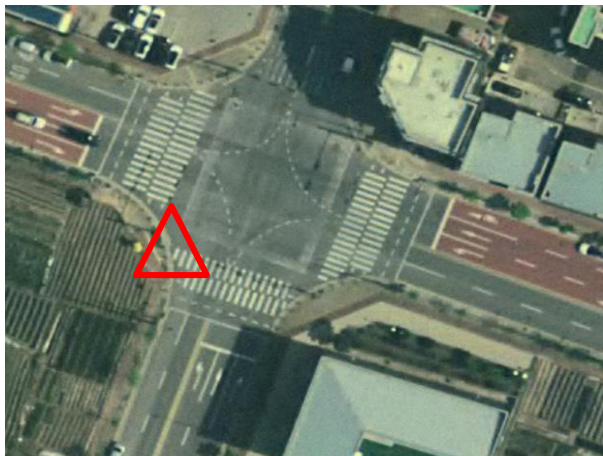
종류	평면. 표고기준점	측량명	검정장측량
경로	1141, 횡단보도	관리기관	국토지리정보원
36701TL04		지상기준점성과	
관측일	2020년 8월 10일	원점	중부
도엽명	평택065	X(North)	470675.989m
도(특시)	충청남도	Y(East)	210648.236m
군(시)	천안시	정표고	64.065m
면(동)	백석동	타원체고	88.224m
<항공사진 원경>		<항공사진 근경>

<지상사진 원경>		<GCP Patch>

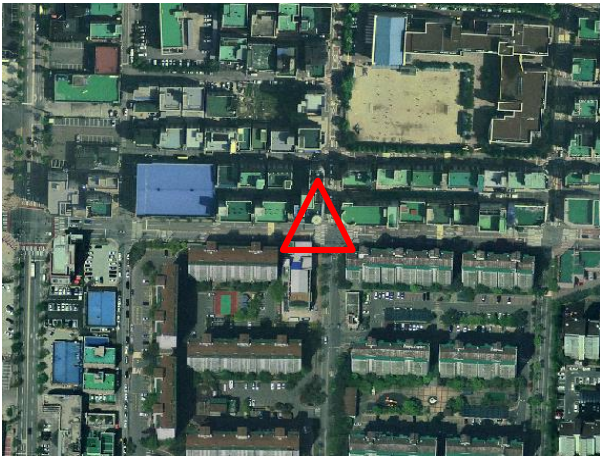
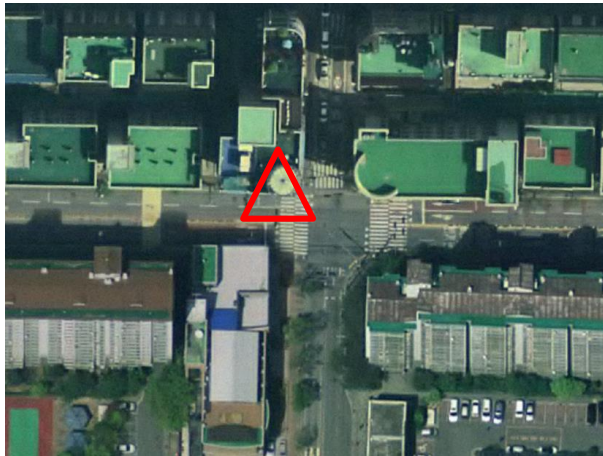
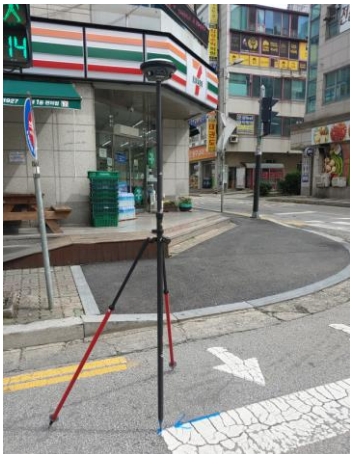
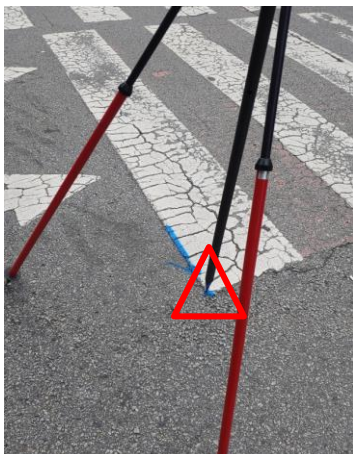
종류	평면. 표고기준점	측량명	검정장측량
경로	1775, 세븐일레븐 편의점 앞 횡단보도	관리기관	국토지리정보원
36701TL09		지상기준점성과	
관측일	2020년 8월 10일	원점	중부
도엽명	평택066	X(North)	470212.048m
도(특시)	충청남도	Y(East)	211540.103m
군(시)	천안시	정표고	64.313m
면(동)	두정동	타원체고	88.496m
<항공사진 원경>		<항공사진 근경>

<지상사진 원경>		<GCP Patch>

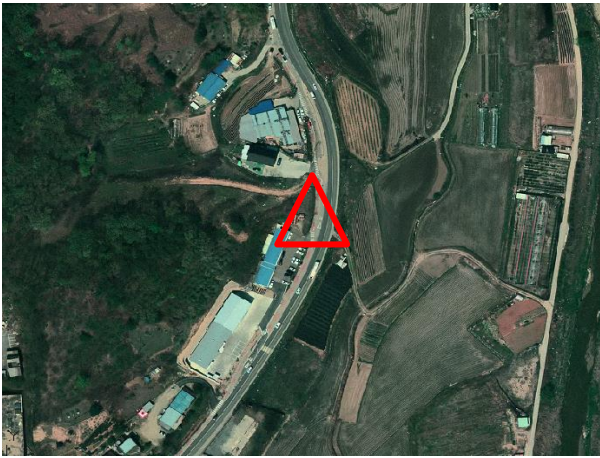
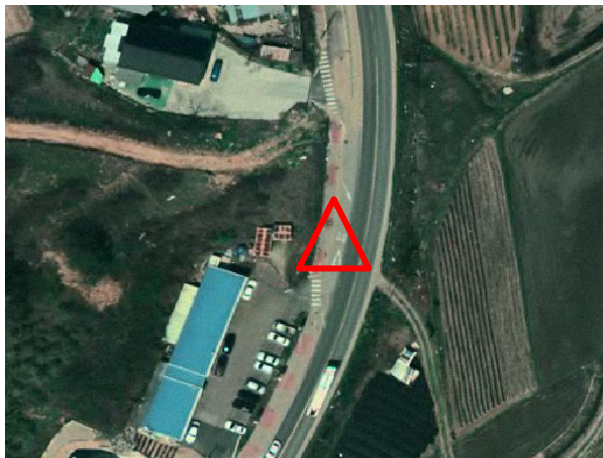
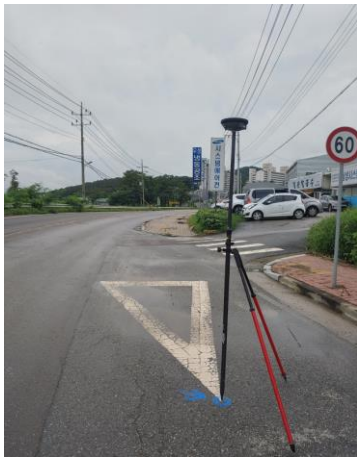
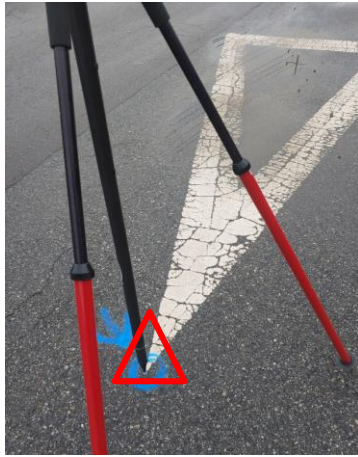
종류	평면. 표고기준점	측량명	검정장측량
경로	호산리 271-9, 속도제한 규제표시 옆 양보 노면표시 끝	관리기관	국토지리정보원
36701TL22		지상기준점성과	
관측일	2020년 8월 10일	원점	중부
도엽명	평택074	X(North)	468193.419m
도(특시)	충청남도	Y(East)	207246.571m
군(시)	아산시	정표고	27.727m
면(동)	탕정면	타원체고	51.811m
<항공사진 원경>		<항공사진 근경>

<지상사진 원경>		<GCP Patch>

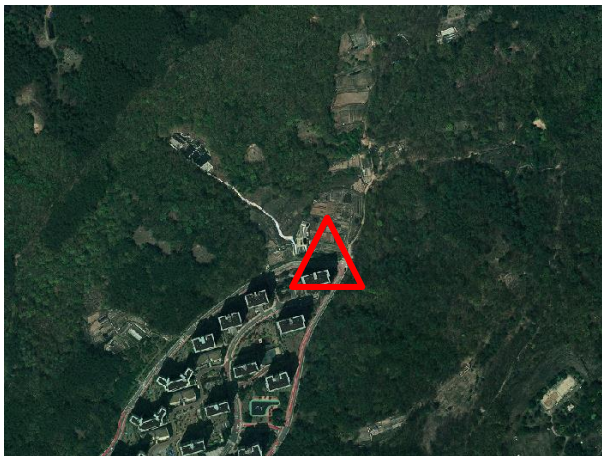
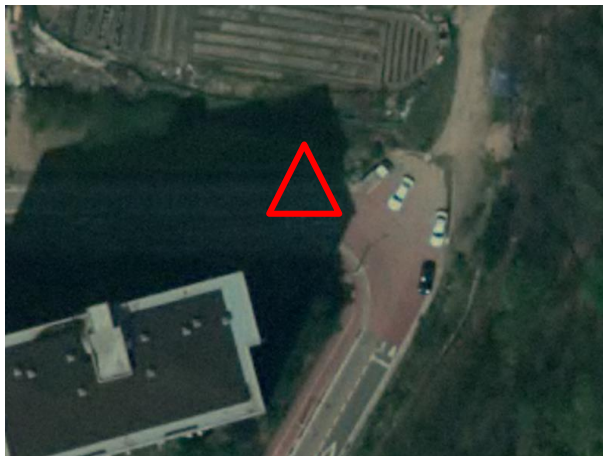
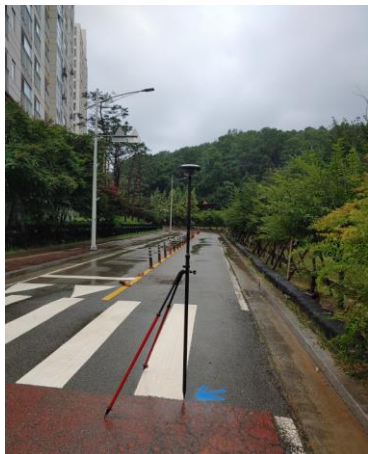
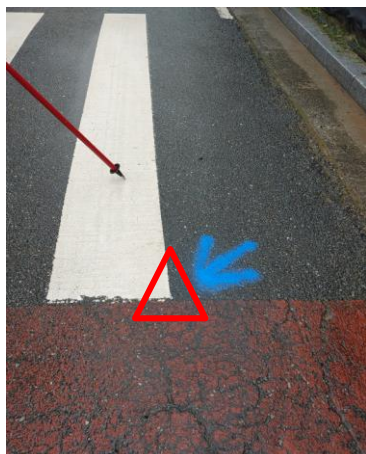
종류	평면. 표고기준점		측량명	검정장측량
경로	2110, 횡단보도		관리기관	국토지리정보원
36701TL25			지상기준점성과	
관측일	2020년 8월 10일	원점	중부	
도엽명	평택075	X(North)	468170.923m	
도(특시)	충청남도	Y(East)	210923.030m	
군(시)	천안시	정표고	74.231m	
면(동)	쌍용동	타원체고	98.452m	
<항공사진 원경>		<항공사진 근경>

<지상사진 원경>		<GCP Patch>

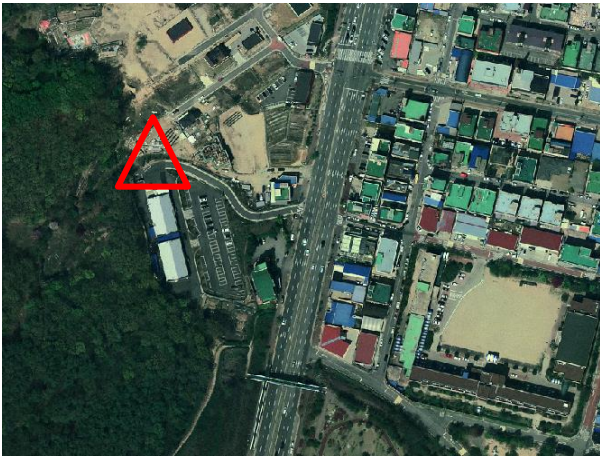
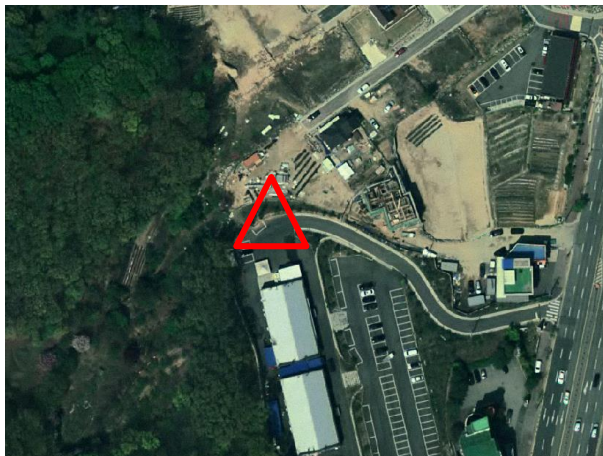
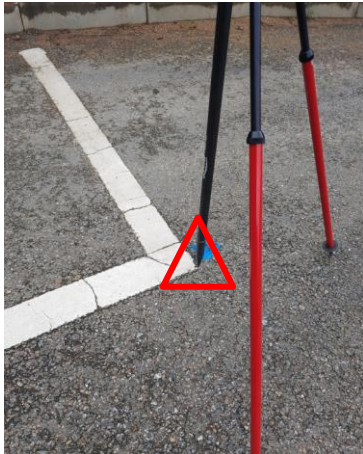
종류	평면. 표고기준점	측량명	검정장측량
경로	191-1 주차라인	관리기관	국토지리정보원
36701TL26		지상기준점성과	
관측일	2020년 8월 10일	원점	중부
도엽명	평택076	X(North)	468376.650m
도(특시)	충청남도	Y(East)	211466.932m
군(시)	천안시	정표고	72.937m
면(동)	봉명동	타원체고	97.171m
<항공사진 원경>		<항공사진 근경>

<지상사진 원경>		<GCP Patch>

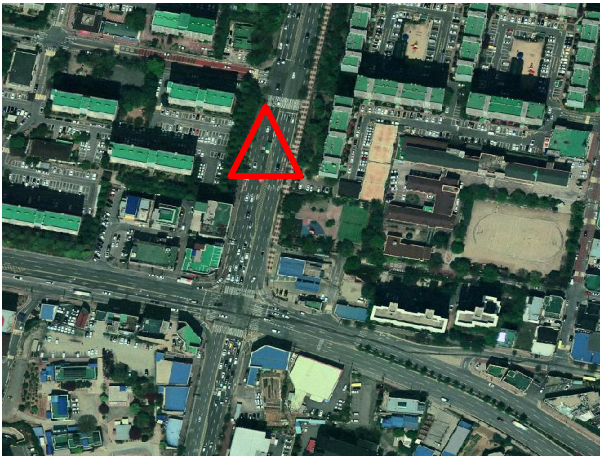
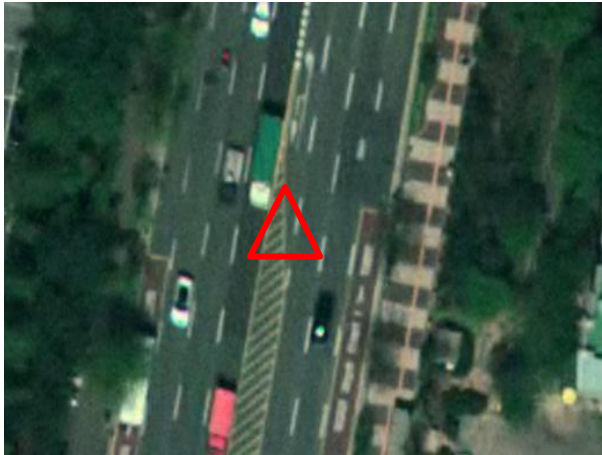
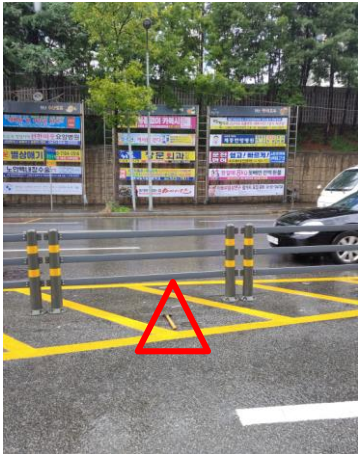
종류	평면, 표고기준점	측량명	검정장측량
경로	1261, 중앙 안전지대	관리기관	국토지리정보원
36701TL38		지상기준점성과	
관측일	2020년 8월 10일	원점	중부
도엽명	평택076	X(North)	466934.772m
도(특시)	충청남도	Y(East)	211318.927m
군(시)	천안시	정표고	47.385m
면(동)	쌍용동	타원체고	71.600m
<항공사진 원경>		<항공사진 근경>

<지상사진 원경>		<GCP Patch>

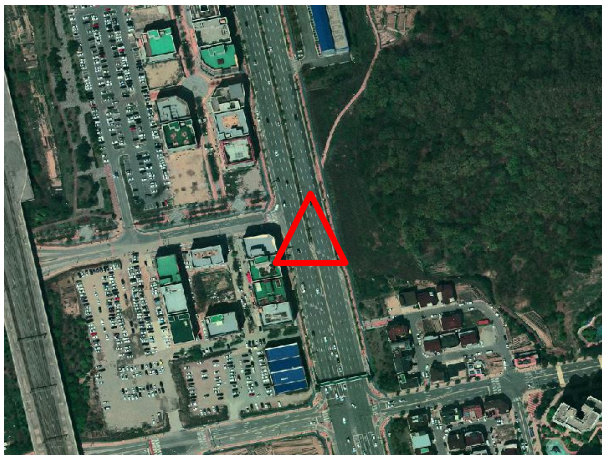
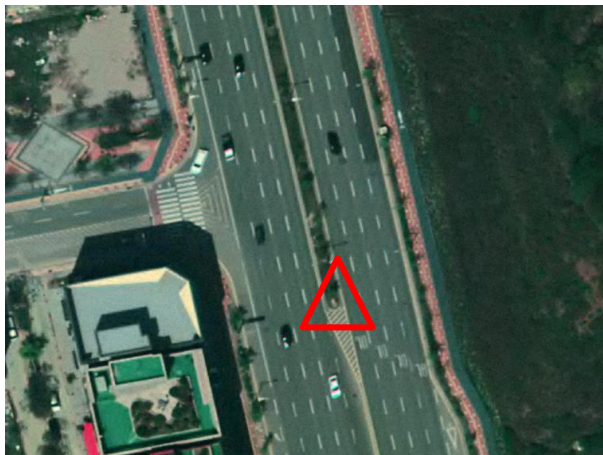
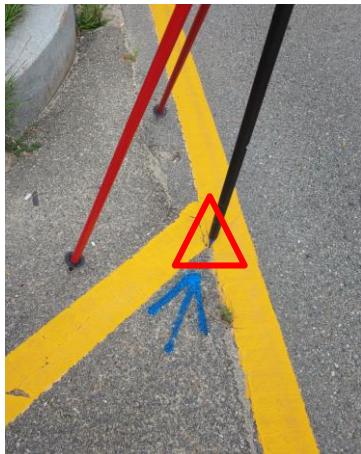
종류	평면. 표고기준점	측량명	검정장측량
경로	장재리 2027, 중앙 안전지대	관리기관	국토지리정보원
36701TL45		지상기준점성과	
관측일	2020년 8월 10일	원점	중부
도엽명	평택085	X(North)	465588.392m
도(특시)	충청남도	Y(East)	209687.783m
군(시)	아산시	정표고	34.753m
면(동)	배방읍	타원체고	58.940m
<항공사진 원경>		<항공사진 근경>

<지상사진 원경>		<GCP Patch>
