기준점 조서(GCP)

종류	평면. 표고기준점	측량명	검정장측량
경로	덕지리 65-13, 육미관 주차장내 주차경계선	작업자	공간정보품질관리원
36701TL01		지상기준점성과	
관측일	2020년 8월 10일	원점	중부
도엽명	평택064	X(North)	470652.770m
도(특시)	충청남도	Y(East)	207470.046m
군(시)	아산시	정표고	34.173m
면(동)	음봉면	타원체고	58.244m
<항공사진 원경>		<항공사진 근경>

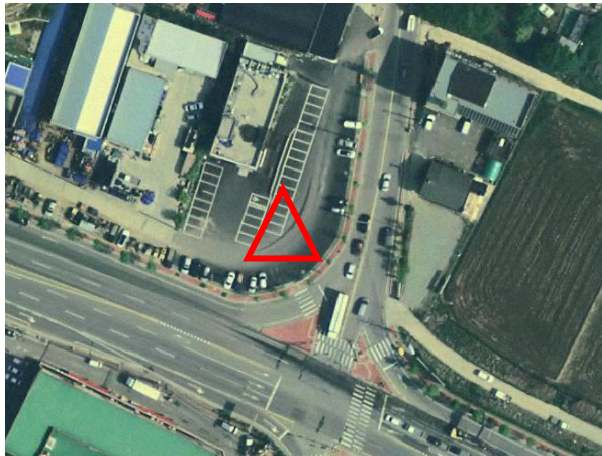
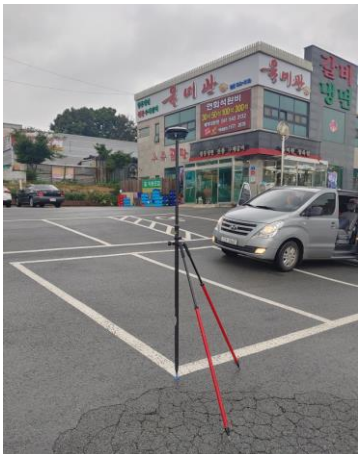
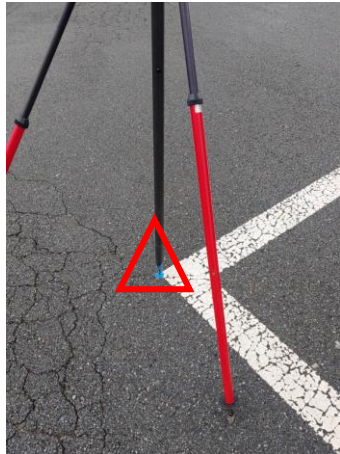
<지상사진 원경>		<GCP Patch>

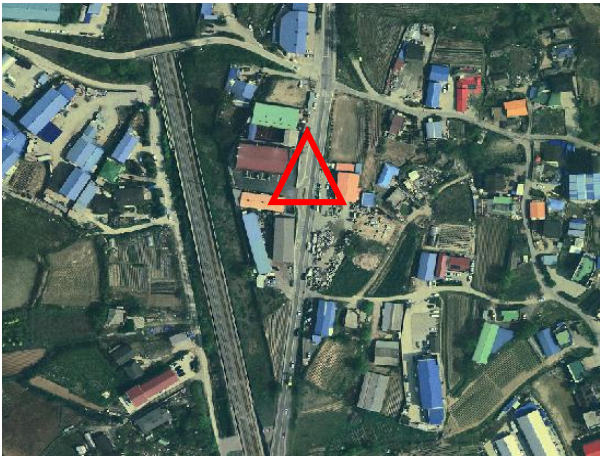
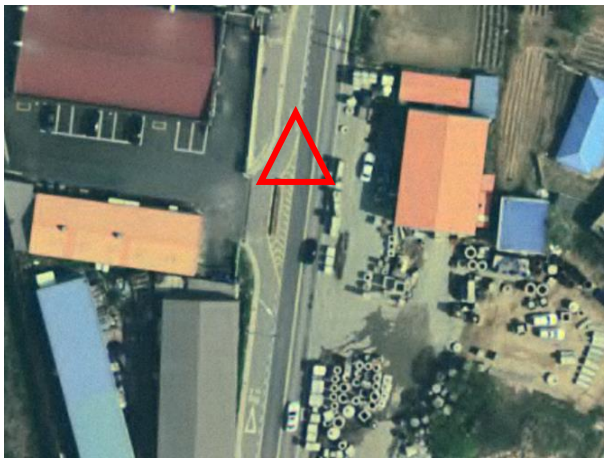
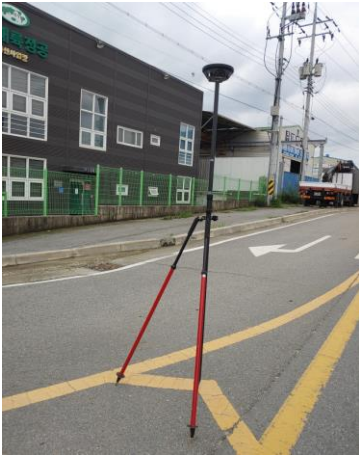
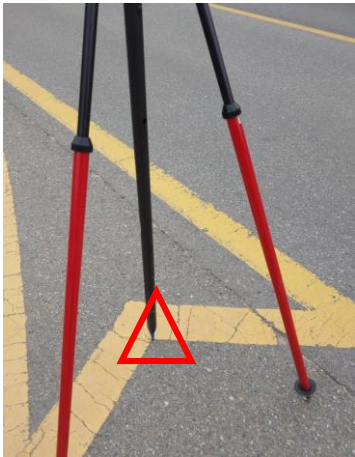
종류	평면. 표고기준점	측량명	검정장측량
경로	산동리 494-2, 대륙정공앞 진입로 안전지대	작업자	공간정보품질관리원
36701TL02		지상기준점성과	
관측일	2020년 8월 10일	원점	중부
도엽명	평택064	X(North)	470621.655m
도(특시)	충청남도	Y(East)	208480.732m
군(시)	아산시	정표고	46.904m
면(동)	음봉면	타원체고	70.990m
<항공사진 원경>		<항공사진 근경>

<지상사진 원경>		<GCP Patch>

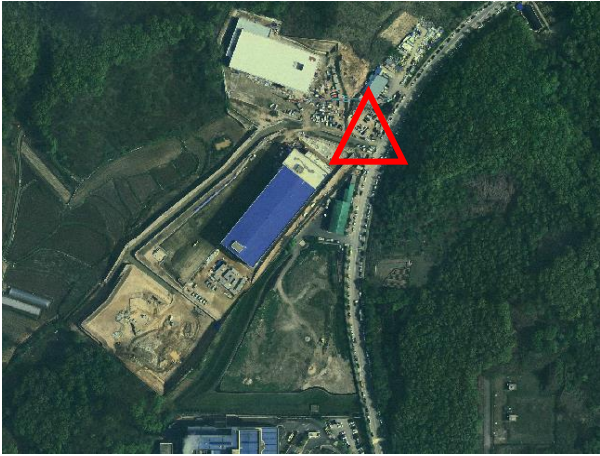
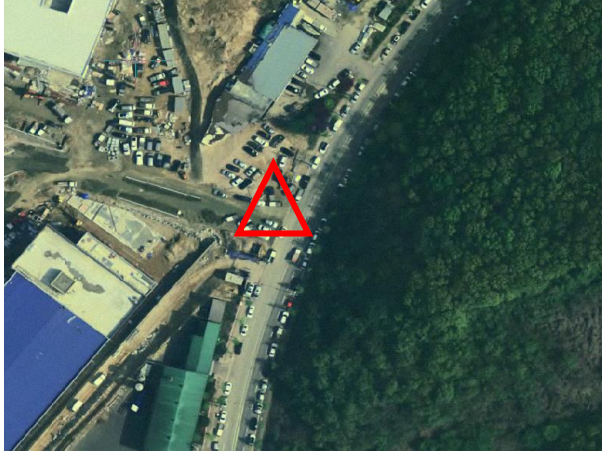
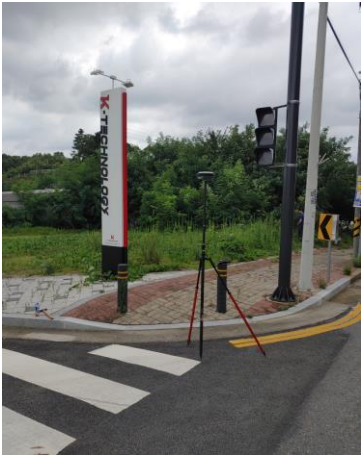
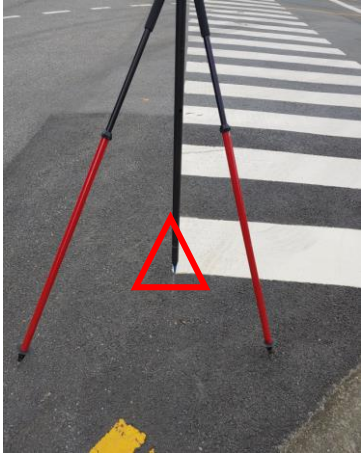
종류	평면. 표고기준점	측량명	검정장측량
경로	387-19, K테크놀로지 진입로 입구 횡단보도	작업자	공간정보품질관리원
36701TL03		지상기준점성과	
관측일	2020년 8월 10일	원점	중부
도엽명	평택065	X(North)	470888.499m
도(특시)	충청남도	Y(East)	209436.401m
군(시)	천안시	정표고	74.788m
면(동)	차암동	타원체고	98.899m
<항공사진 원경>		<항공사진 근경>

<지상사진 원경>		<GCP Patch>

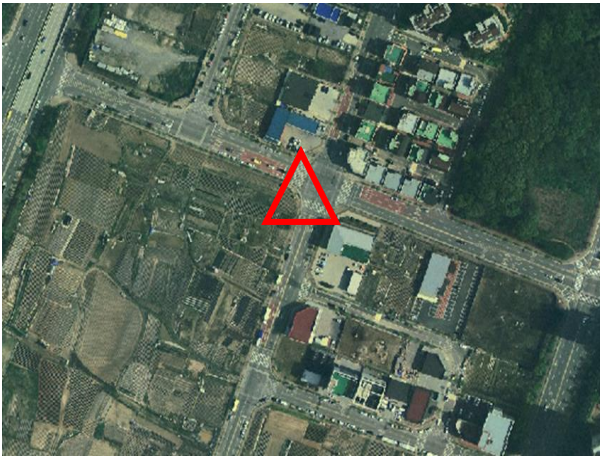
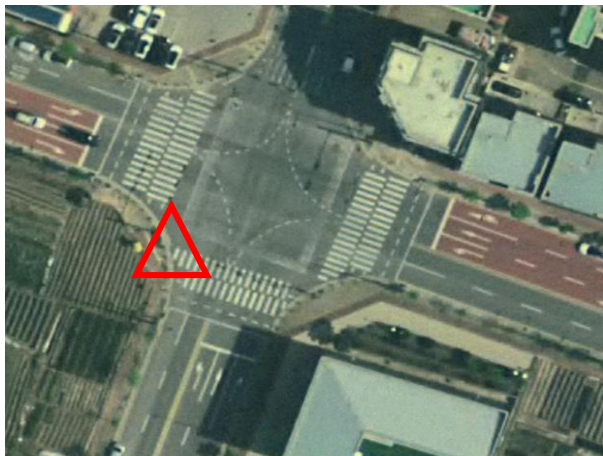
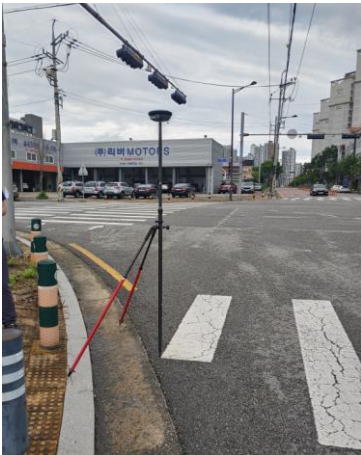
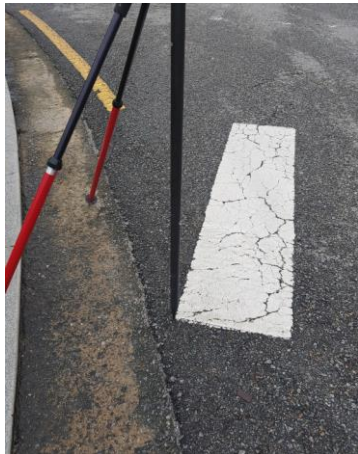
종류	평면. 표고기준점	측량명	검정장측량
경로	1141, 횡단보도	작업자	공간정보품질관리원
36701TL04		지상기준점성과	
관측일	2020년 8월 10일	원점	중부
도엽명	평택065	X(North)	470675.989m
도(특시)	충청남도	Y(East)	210648.236m
군(시)	천안시	정표고	64.065m
면(동)	백석동	타원체고	88.224m
<항공사진 원경>		<항공사진 근경>

<지상사진 원경>		<GCP Patch>

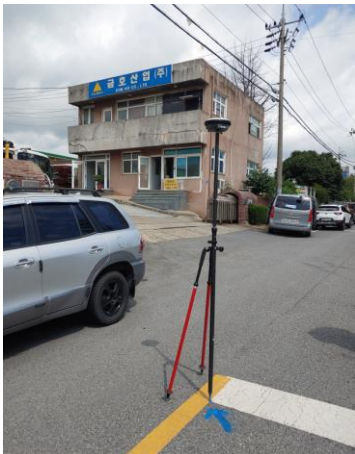
종류	평면. 표고기준점	측량명	검정장측량
경로	555-58, 중앙차선과 정지선 만나는 지점	작업자	공간정보품질관리원
36701TL08		지상기준점성과	
관측일	2020년 8월 10일	원점	중부
도엽명	평택065	X(North)	470078.926m
도(특시)	충청남도	Y(East)	209978.395m
군(시)	천안시	정표고	56.698m
면(동)	백석동	타원체고	80.847m
<항공사진 원경>		<항공사진 근경>

<지상사진 원경>		<GCP Patch>

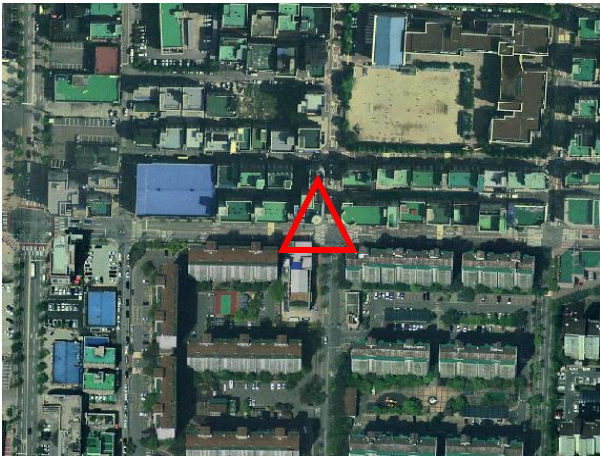
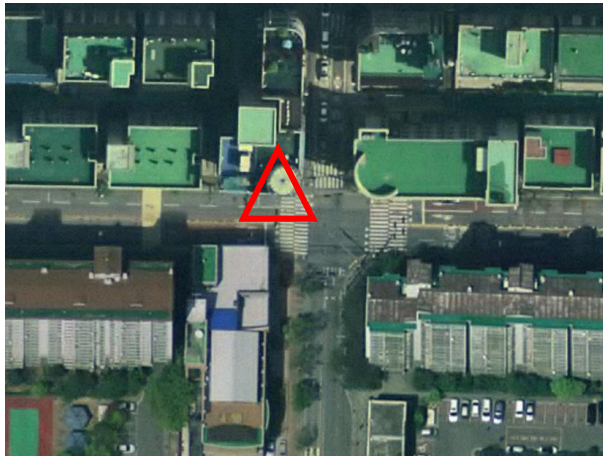
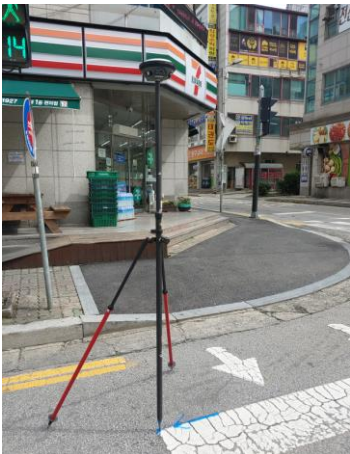
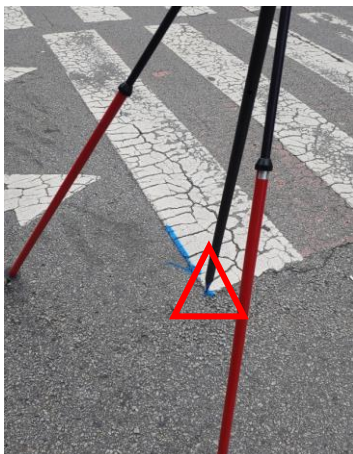
종류	평면. 표고기준점	측량명	검정장측량
경로	1775, 세븐일레븐 편의점 앞 횡단보도	작업자	공간정보품질관리원
36701TL09		지상기준점성과	
관측일	2020년 8월 10일	원점	중부
도엽명	평택066	X(North)	470212.048m
도(특시)	충청남도	Y(East)	211540.103m
군(시)	천안시	정표고	64.313m
면(동)	두정동	타원체고	88.496m
<항공사진 원경>		<항공사진 근경>

<지상사진 원경>		<GCP Patch>

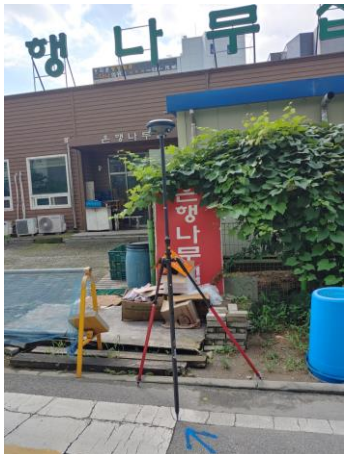
종류	평면. 표고기준점	측량명	검정장측량
경로	1183, 행나무집 앞 과속방지턱 끝 모서리	작업자	공간정보품질관리원
36701TL13		지상기준점성과	
관측일	2020년 8월 10일	원점	중부
도엽명	평택075	X(North)	469528.389m
도(특시)	충청남도	Y(East)	210871.034m
군(시)	천안시	정표고	56.006m
면(동)	백석동	타원체고	80.179m
<항공사진 원경>		<항공사진 근경>

<지상사진 원경>		<GCP Patch>

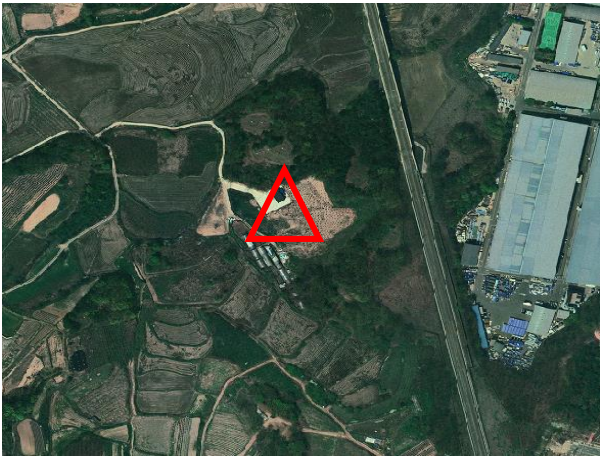
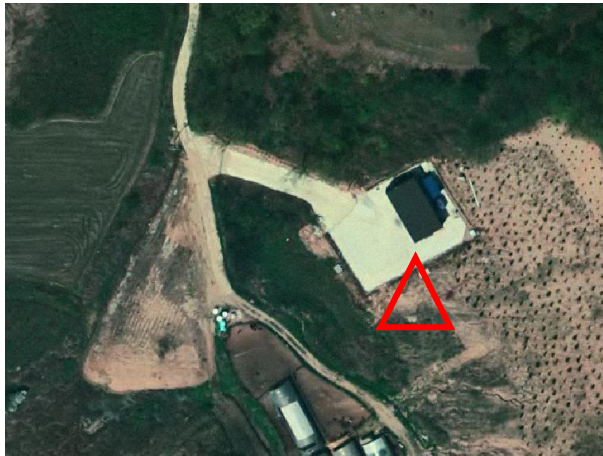
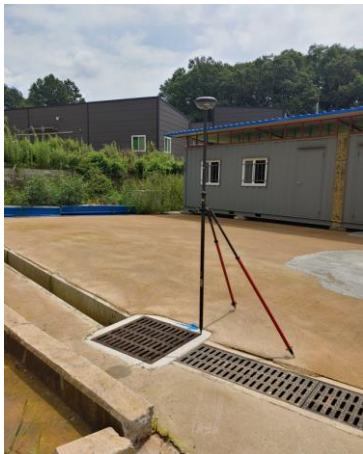
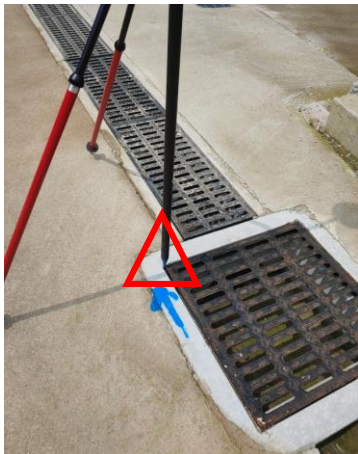
종류	평면. 표고기준점	측량명	검정장측량
경로	동산리 30-22, 빗물받이 끝 모서리	작업자	공간정보품질관리원
36701TL17		지상기준점성과	
관측일	2020년 8월 10일	원점	중부
도엽명	평택074	X(North)	469064.993m
도(특시)	충청남도	Y(East)	208562.078m
군(시)	아산시	정표고	45.404m
면(동)	탕정면	타원체고	69.521m
<항공사진 원경>		<항공사진 근경>

<지상사진 원경>		<GCP Patch>

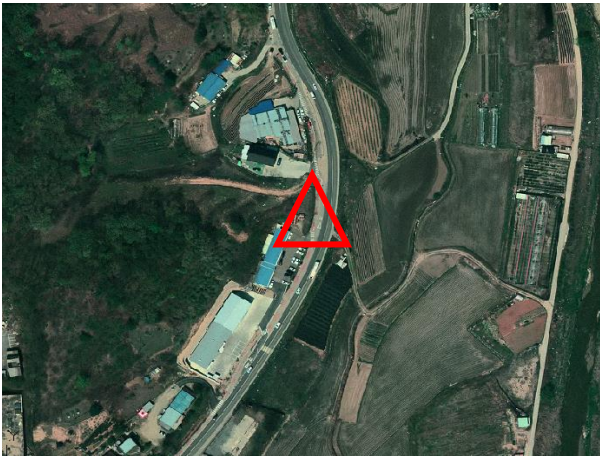
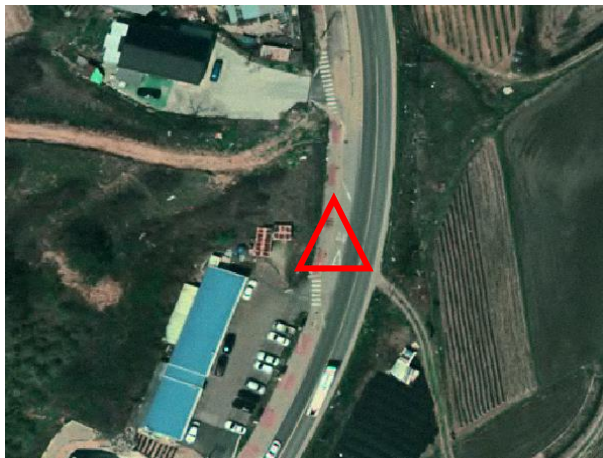
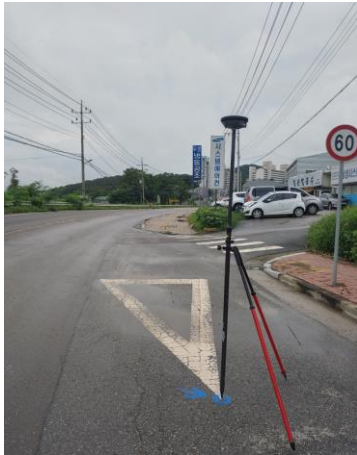
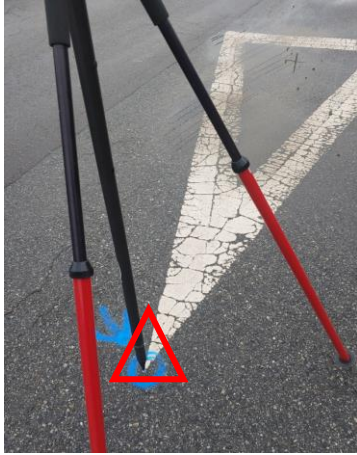
종류	평면. 표고기준점	측량명	검정장측량
경로	호산리 271-9, 속도제한 규제표시 옆 양보 노면표시 끝	작업자	공간정보품질관리원
36701TL22		지상기준점성과	
관측일	2020년 8월 10일	원점	중부
도엽명	평택074	X(North)	468193.419m
도(특시)	충청남도	Y(East)	207246.571m
군(시)	아산시	정표고	27.727m
면(동)	탕정면	타원체고	51.811m
<항공사진 원경>		<항공사진 근경>

<지상사진 원경>		<GCP Patch>

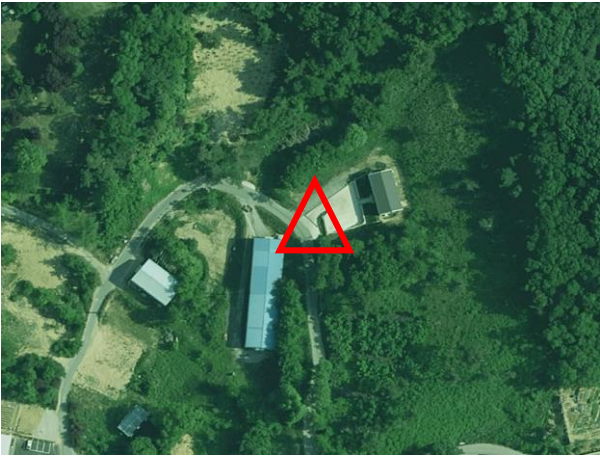
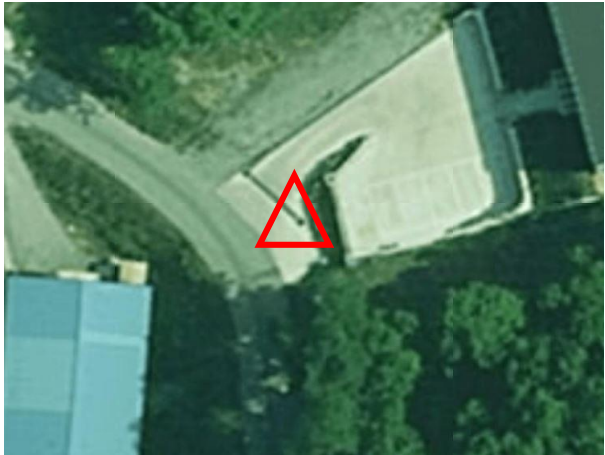
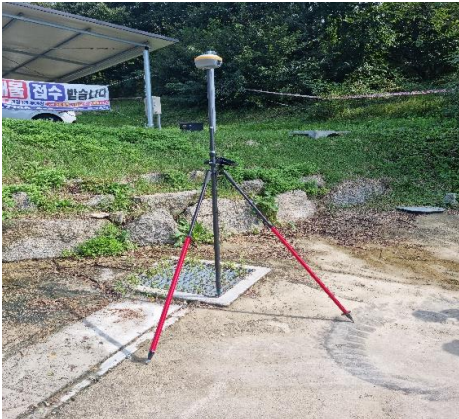
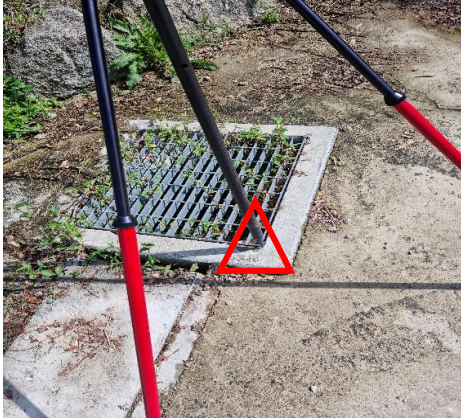
종류	평면. 표고기준점	측량명	검정장측량
경로	아산시 탕정면 매곡리 19-2	작업자	공간정보품질관리원
36701TL023		지상기준점성과	
관측일	2022년 10월 4일	원점	중부
도엽명	평택074	X(North)	468125.304m
도(특시)	충청남도	Y(East)	208676.588m
군(시)	아산시	정표고	58.683m
면(동)	탕정면	타원체고	82.802m
<항공사진 원경>		<항공사진 근경>

<지상사진 원경>		<GCP Patch>

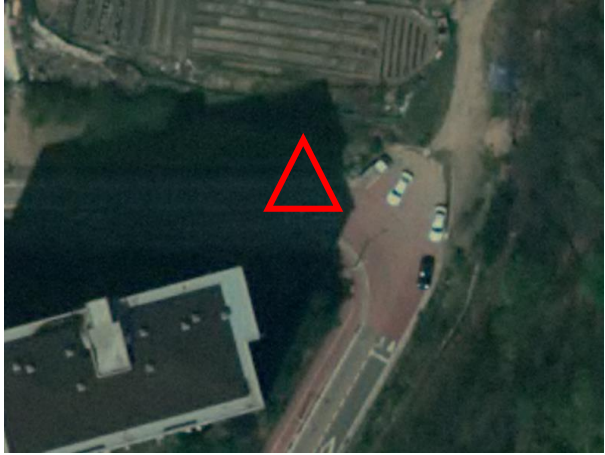
종류	평면, 표고기준점	측량명	검정장측량
경로	2110, 횡단보도	작업자	공간정보품질관리원
36701TL25		지상기준점성과	
관측일	2020년 8월 10일	원점	중부
도엽명	평택075	X(North)	468170.923m
도(특시)	충청남도	Y(East)	210923.030m
군(시)	천안시	정표고	29.405m
면(동)	쌍용동	타원체고	98.452m
<항공사진 원경>		<항공사진 근경>

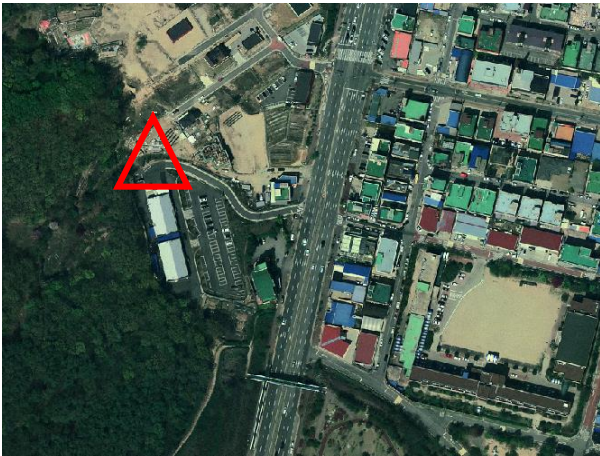
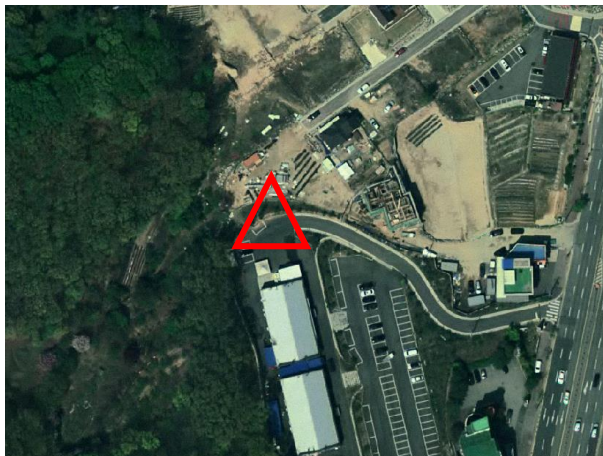
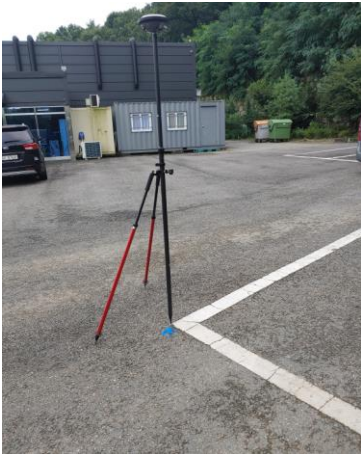
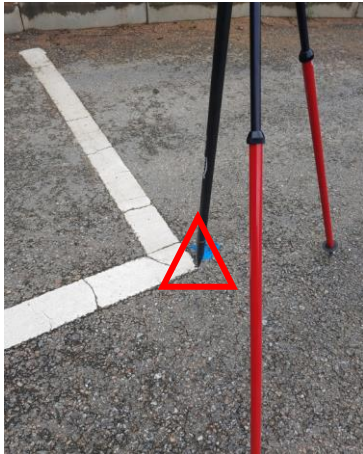
종류	평면. 표고기준점	측량명	검정장측량
경로	191-1 주차라인	작업자	공간정보품질관리원
36701TL26		지상기준점성과	
관측일	2020년 8월 10일	원점	중부
도엽명	평택076	X(North)	468376.650m
도(특시)	충청남도	Y(East)	211466.932m
군(시)	천안시	정표고	72.937m
면(동)	봉명동	타원체고	97.171m
<항공사진 원경>		<항공사진 근경>

<지상사진 원경>		<GCP Patch>

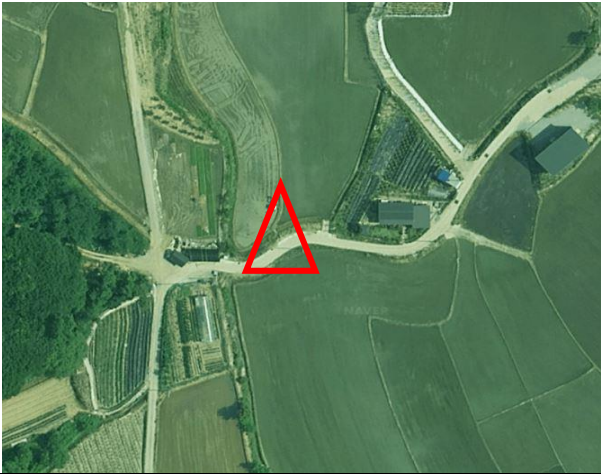
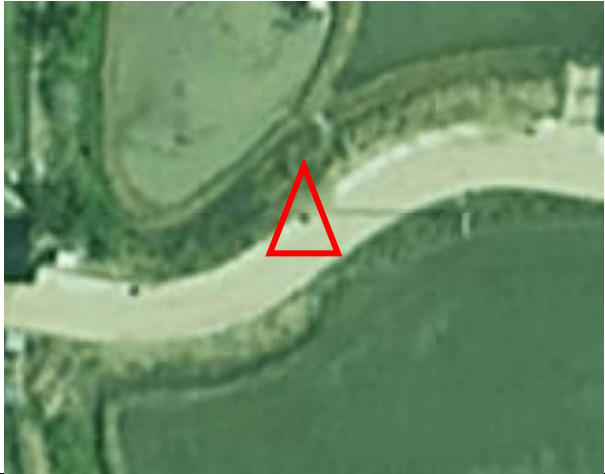
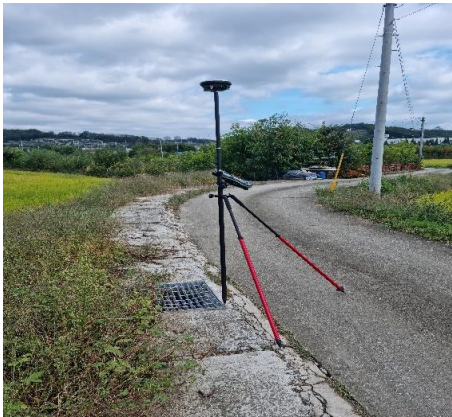
종류	평면. 표고기준점	측량명	검정장측량
경로	아산시 탕정면 매곡리 1026	작업자	공간정보품질관리원
36701TL034		지상기준점성과	
관측일	2022년 10월 4일	원점	중부
도엽명	평택074	X(North)	466935.464m
도(특시)	충청남도	Y(East)	207304.707m
군(시)	아산시	정표고	21.196m
면(동)	탕정면	타원체고	45.288m
<항공사진 원경>		<항공사진 근경>

<지상사진 원경>		<GCP Patch>

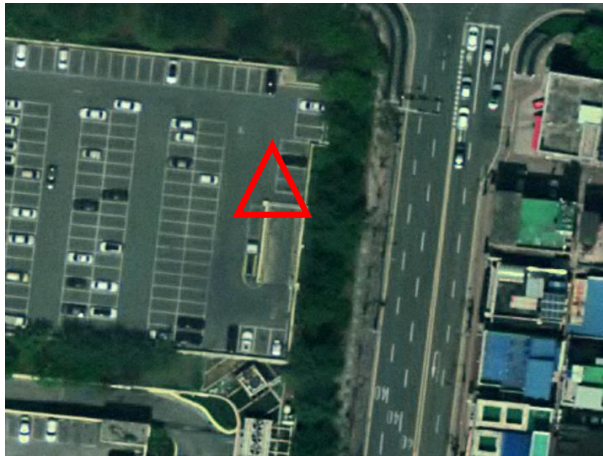
종류	평면. 표고기준점	측량명	검정장측량
경로	1367, 주차장 끝 모서리	작업자	공간정보품질관리원
36701TL37		지상기준점성과	
관측일	2020년 8월 10일	원점	중부
도엽명	평택075	X(North)	466896.725m
도(특시)	충청남도	Y(East)	210539.876m
군(시)	천안시	정표고	43.876m
면(동)	쌍용동	타원체고	68.088m
<항공사진 원경>		<항공사진 근경>

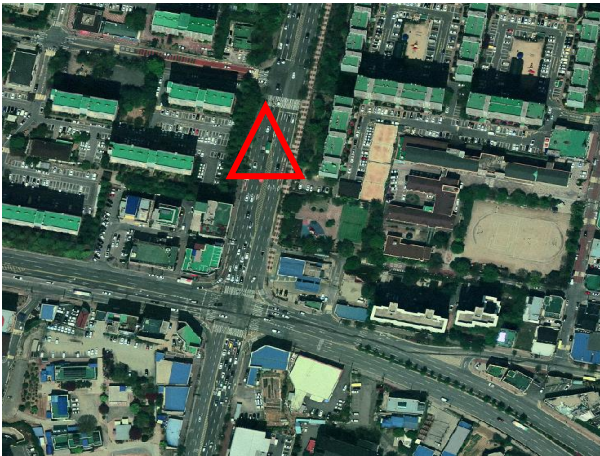
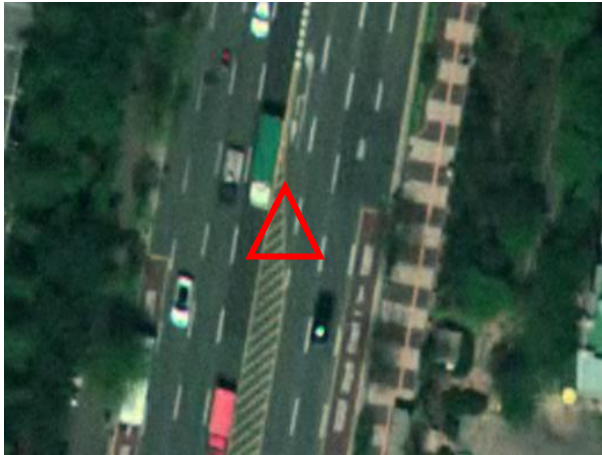
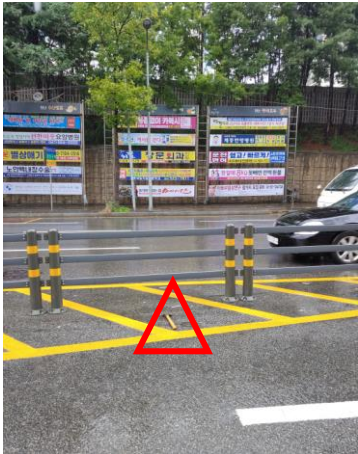
종류	평면, 표고기준점	측량명	검정장측량
경로	1261, 중앙 안전지대	작업자	공간정보품질관리원
36701TL38		지상기준점성과	
관측일	2020년 8월 10일	원점	중부
도엽명	평택076	X(North)	466934.772m
도(특시)	충청남도	Y(East)	211318.927m
군(시)	천안시	정표고	47.385m
면(동)	쌍용동	타원체고	71.600m
<항공사진 원경>		<항공사진 근경>

<지상사진 원경>		<GCP Patch>

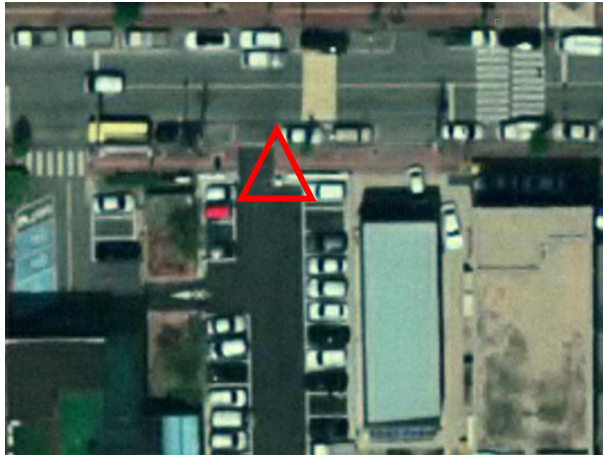
종류	평면. 표고기준점	측량명	검정장측량
경로	368-40, 명성기업사 주차장 옆 사각맨홀	작업자	공간정보품질관리원
36701TL39		지상기준점성과	
관측일	2020년 8월 10일	원점	중부
도엽명	평택076	X(North)	466965.986m
도(특시)	충청남도	Y(East)	212692.099m
군(시)	천안시	정표고	32.438m
면(동)	다가동	타원체고	56.718m
<항공사진 원경>		<항공사진 근경>

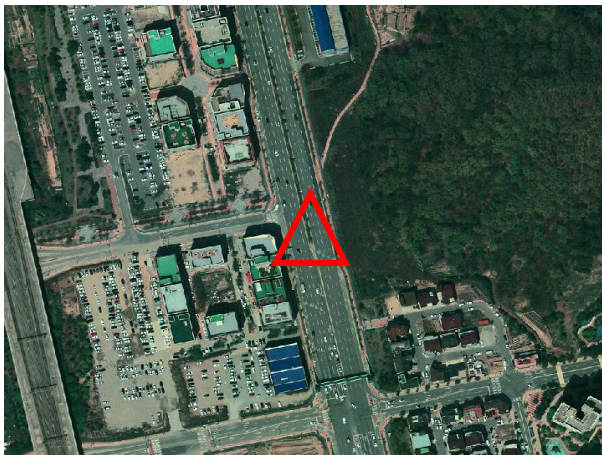
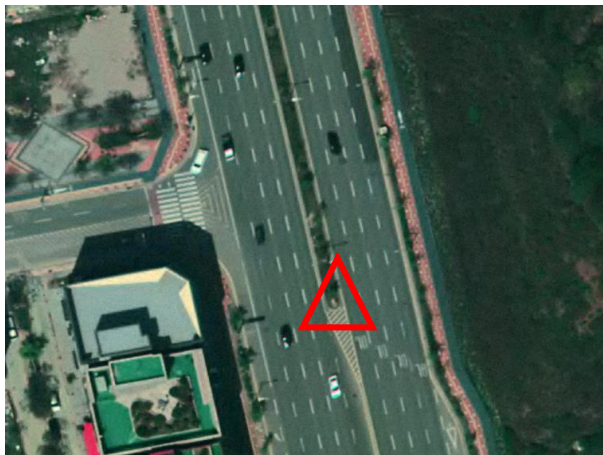
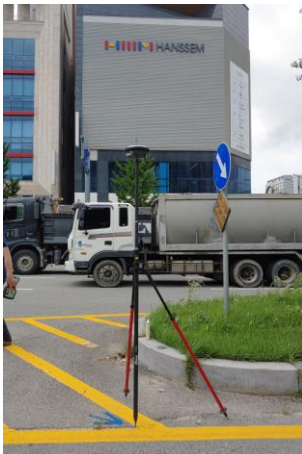
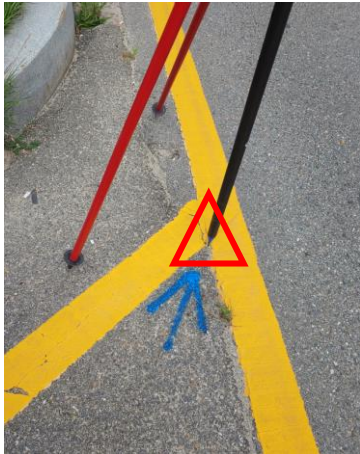
종류	평면. 표고기준점	측량명	검정장측량
경로	장재리 2027, 중앙 안전지대	작업자	공간정보품질관리원
36701TL45		지상기준점성과	
관측일	2020년 8월 10일	원점	중부
도엽명	평택085	X(North)	465588.392m
도(특시)	충청남도	Y(East)	209687.783m
군(시)	아산시	정표고	34.753m
면(동)	배방읍	타원체고	58.940m
<항공사진 원경>		<항공사진 근경>

<지상사진 원경>		<GCP Patch>

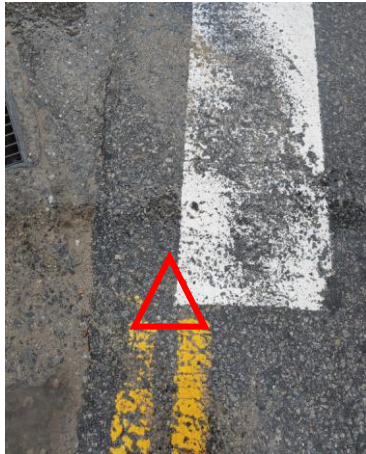
종류	평면. 표고기준점	측량명	검정장측량
경로	443-3, 횡단보도	작업자	공간정보품질관리원
36701TL46		지상기준점성과	
관측일	2020년 8월 10일	원점	중부
도엽명	평택085	X(North)	465664.768m
도(특시)	충청남도	Y(East)	210631.822m
군(시)	천안시	정표고	26.246m
면(동)	쌍용동	타원체고	50.465m
<항공사진 원경>		<항공사진 근경>

<지상사진 원경>		<GCP Patch>
