국토위성영상을 활용한 공간정보 제작

▶ 국토위성 기반 극지역 공간정보 생산 방안 연구 - 시범구축

시범구축 대상지

시범구축 결과

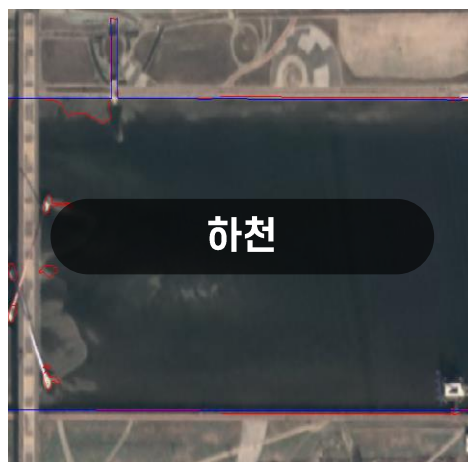
▶ 공간정보 구축(수치도화)-대전

— 1/5,000
— 1/1,000

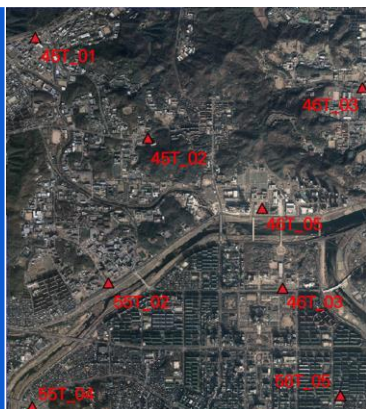
대전

번호	점 번호	도화성과		검사성과		표고오차(m)		
		X	Y	X	Y	dX	dY	dXY
1	45T_01	231724.71	422120.24	231724.37	422120.62	0.342	-0.382	0.513
2	45T_02	233151.16	420722.41	233151.63	420722.7	-0.471	-0.291	0.554
⋮	⋮	⋮	⋮	⋮	⋮	⋮	⋮	⋮
6	55T_04	231684.3	416989.65	231684.97	416989.98	-0.671	-0.336	0.75
7	56T_03	234853.44	418641.86	234853.77	418641.47	-0.335	0.391	0.514
8	56T_05	235586.07	417146.03	235586.33	417146.79	-0.268	-0.755	0.801
표준편차								0.299
최대오차								0.461

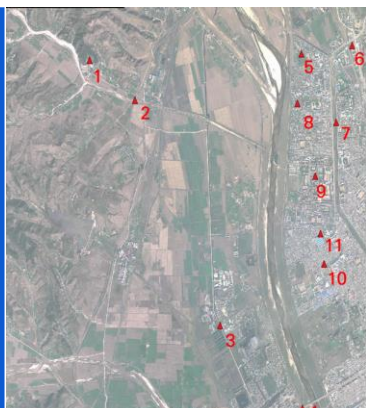
청진

번호	도화성과		검사성과		표고오차(m)		
	X	Y	X	Y	dX	dY	dXY
1	259614.194	1024267.249	259613.822	1024267.393	0.372	-0.144	0.399
2	260409.358	1023731.217	260409.271	1023731.039	0.087	0.178	0.198
⋮	⋮	⋮	⋮	⋮	⋮	⋮	⋮
9	263548.305	1022710.700	263548.146	1022711.226	0.159	-0.526	0.550
10	263698.859	1021526.920	263698.997	1021527.290	-0.138	-0.370	0.395
11	263641.024	1021933.735	263640.569	1021933.254	0.455	0.481	0.662
표준편차							0.493
최대오차							0.795
